認證編號 CPF0431524C054

## 車輛資料 Vehicle Information

## 車輛認證總結報告 Vehicle Inspection Findings

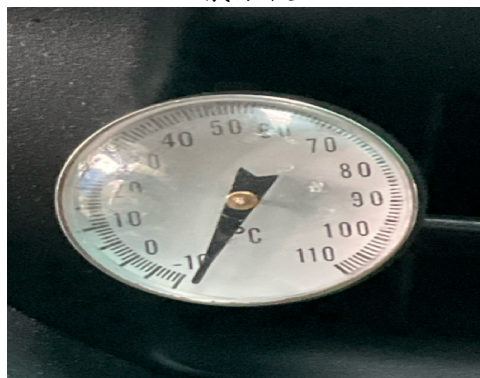
空調溫度

| 5. 前空調風速開關各段風速 | 正常 | 6. 前空調冷氣作動中央出風口溫度 | -10°C |
