認證編號 CPF0431524C104

## 車輛資料 Vehicle Information

## 車輛認證總結報告 Vehicle Inspection Findings

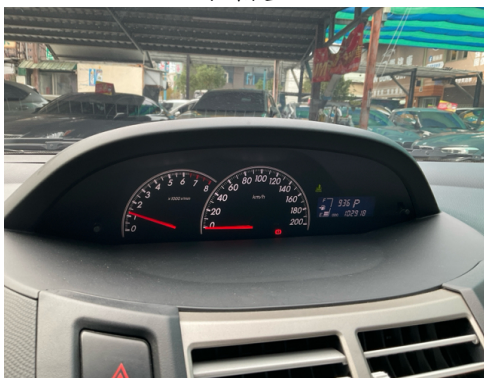
| 現況實車里程 Mileage<br>(僅揭露，不具保證效力) | 102,918 |

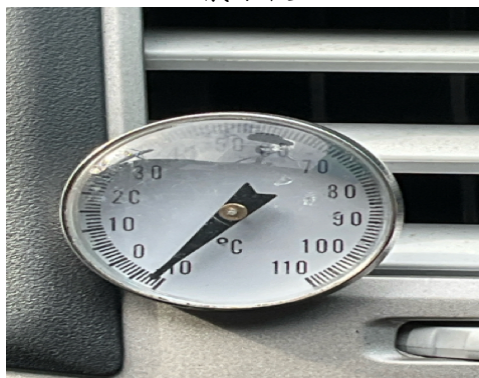
空調溫度

| 5. 前空調風速開關各段風速 | 正常 | 6. 前空調冷氣作動中央出風口溫度 | -8°C |
