認證編號 CPF0431524C123

## 車輛資料 Vehicle Information

## 車輛認證總結報告 Vehicle Inspection Findings

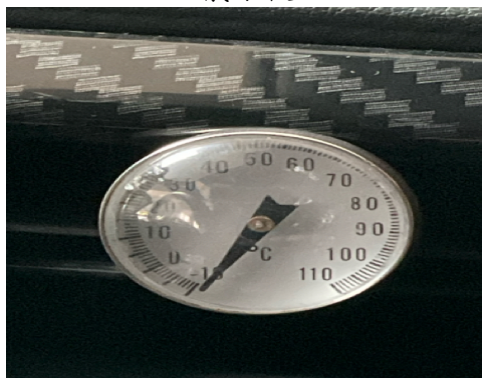
空調溫度

| 5. 前空調風速開關各段風速 | 正常 | 6. 前空調冷氣作動中央出風口溫度 | -10°C |
