認證編號 CPF0431524C135

## 車輛資料 Vehicle Information

## 車輛認證總結報告 Vehicle Inspection Findings

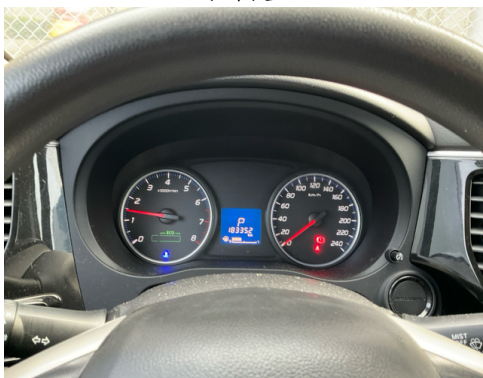
| 現況實車里程 Mileage<br>(僅揭露，不具保證效力) | 183,352 |

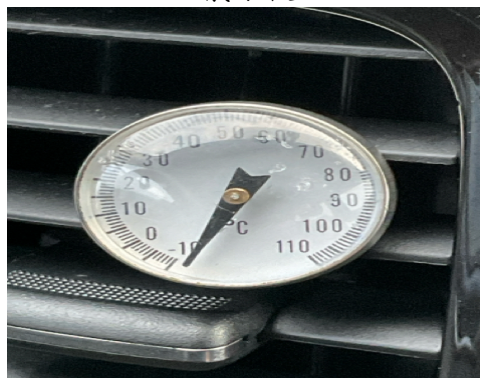
空調溫度

| 5. 前空調風速開關各段風速 | 正常 | 6. 前空調冷氣作動中央出風口溫度 | -10°C |
