認證編號 CPF04315251007

## 車輛資料 Vehicle Information

## 車輛認證總結報告 Vehicle Inspection Findings

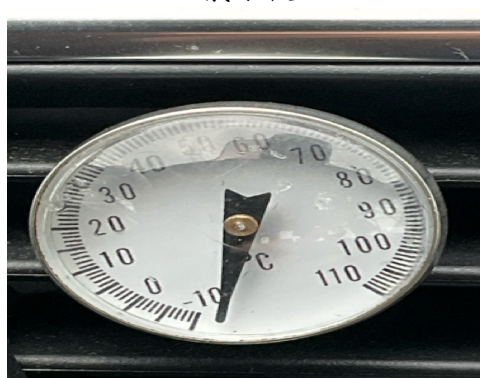
空調溫度

| 5. 前空調風速開關各段風速 | 正常 | 6. 前空調冷氣作動中央出風口溫度 | -10°C |
