認證編號 CPF04315251046

| 廠牌 Make | NISSAN |
| 車型 Model | X-TRAIL |

## 車輛認證總結報告 Vehicle Inspection Findings

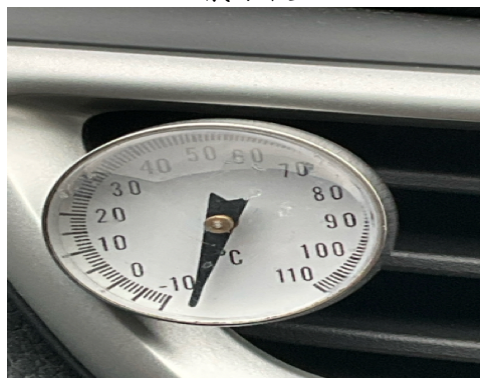
空調溫度

| 5. 前空調風速開關各段風速 | 正常 | 6. 前空調冷氣作動中央出風口溫度 | -10°C |
