# YES 車輛查定報告

## 車輛認證總結報告 Vehicle Inspection Findings

廠牌：TOYOTA  
排檔型式：手自排  
儀表里程數：194,140

車型：ALTIS  
引擎號碼：\*\*\*X3220\*\*  
車身號碼：ZRE142~526\*\*\*\*

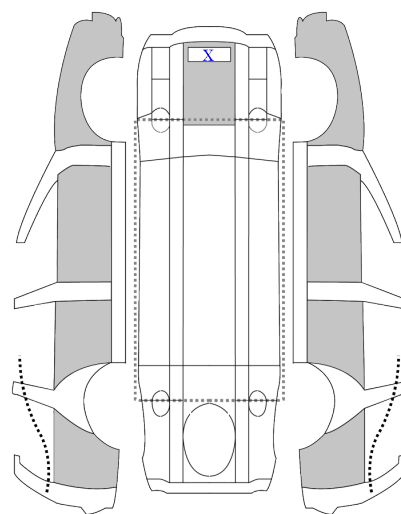
車骨結構圖

無任何異常之痕跡。

無任何泡水之痕跡。

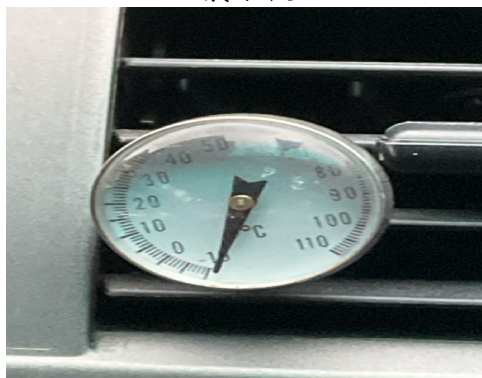
空調溫度

| 5. 前空調風速開關各段風速 | 正常 | 6. 前空調冷氣作動中央出風口溫度 | -10°C |
