# YES 車輛認證書

認證編號 CPF04315252037

| 廠牌 Make | TOYOTA |
| 車型 Model | ALTIS |

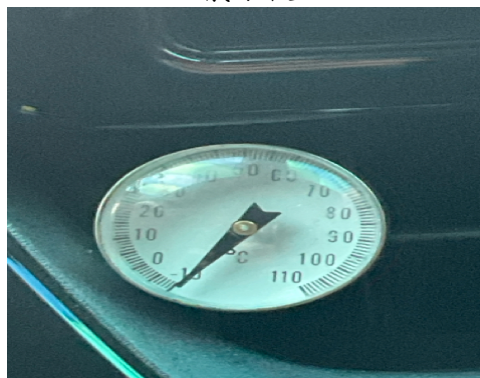
空調溫度

| 5. 前空調風速開關各段風速 | 正常 | 6. 前空調冷氣作動中央出風口溫度 | -10°C |
