認證編號 CPF04315252058

## 車輛資料 Vehicle Information

## 車輛認證總結報告 Vehicle Inspection Findings

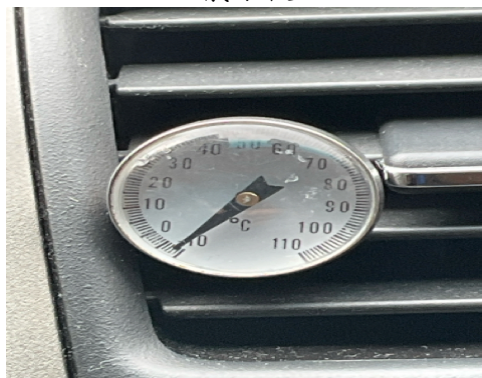
空調溫度

| 5. 前空調風速開關各段風速 | 正常 | 6. 前空調冷氣作動中央出風口溫度 | -8°C |
