# YES 車輛認證書

認證編號 CPF04315252091

| 廠牌 Make | LEXUS |
| 車型 Model | ES |

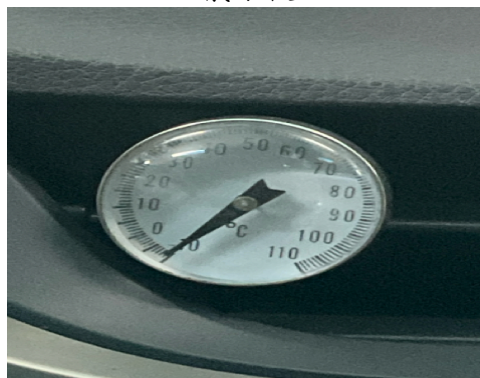
空調溫度

| 5. 前空調風速開關各段風速 | 正常 | 6. 前空調冷氣作動中央出風口溫度 | -9°C |
