認證編號 CPF04315253030

## 車輛資料 Vehicle Information

## 車輛認證總結報告 Vehicle Inspection Findings

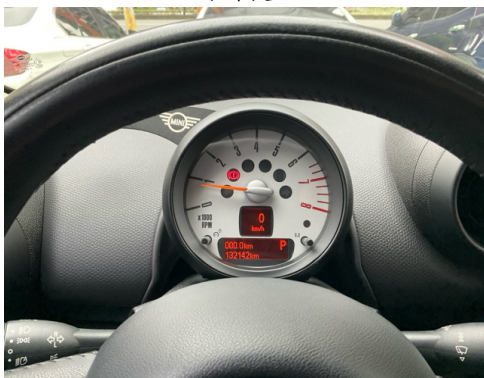
| 現況實車里程 Mileage<br>(僅揭露，不具保證效力) | 132,142 |

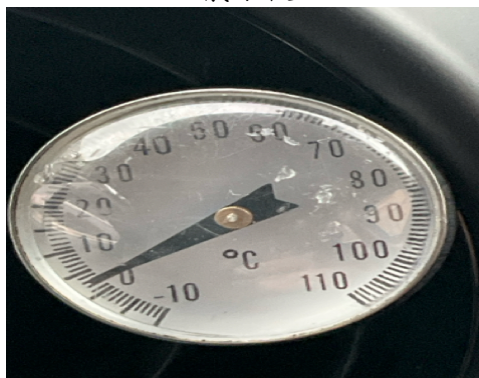
空調溫度

| 5. 前空調風速開關各段風速 | 正常 | 6. 前空調冷氣作動中央出風口溫度 | 2°C |
