認證編號 CPF04315253041

## 車輛資料 Vehicle Information

## 車輛認證總結報告 Vehicle Inspection Findings

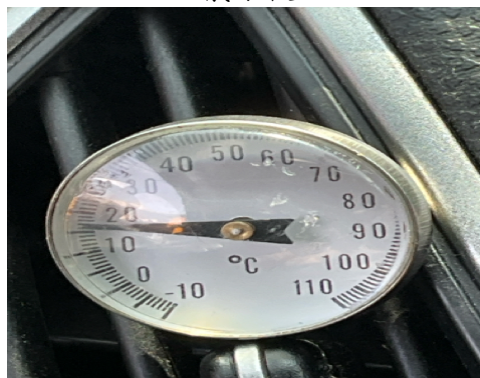
空調溫度

| 5. 前空調風速開關各段風速 | 正常 | 6. 前空調冷氣作動中央出風口溫度 | 27°C |
