# YES 車輛查定報告

## 車輛認證總結報告 Vehicle Inspection Findings

車型：MAZDA3  
引擎號碼：無引擎號碼  
車身號碼：JM7BN3279H113\*\*\*\*

認證編號：\_CPF04315253045\_

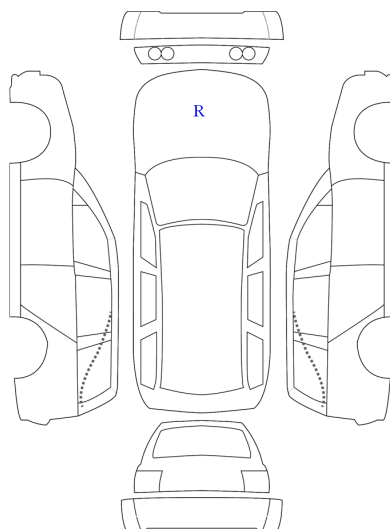
車體外觀圖

右後方有鈑修痕。  
正前方有鈑修痕。  
正後方有鈑修痕。

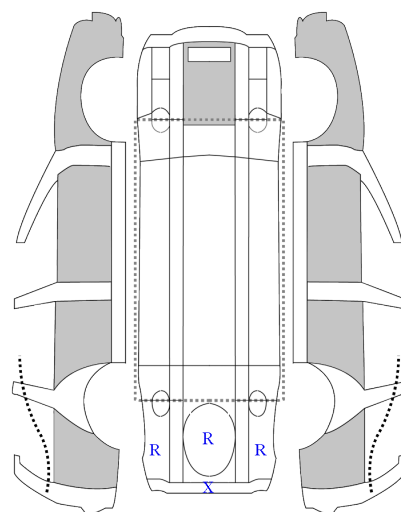
車骨結構圖

無此檢查項目  
無任何異常之痕跡。  
無任何泡水之痕跡。  
異常
