# YES 車輛認證書

認證編號 CPF04315253066

| 廠牌 Make | HONDA |
| 車型 Model | CR-V |

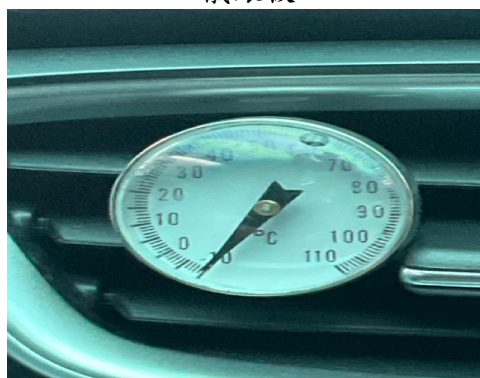
空調溫度

| 5. 前空調風速開關各段風速 | 正常 | 6. 前空調冷氣作動中央出風口溫度 | -10°C |
