認證編號 CPF04315253072

## 車輛資料 Vehicle Information

## 車輛認證總結報告 Vehicle Inspection Findings

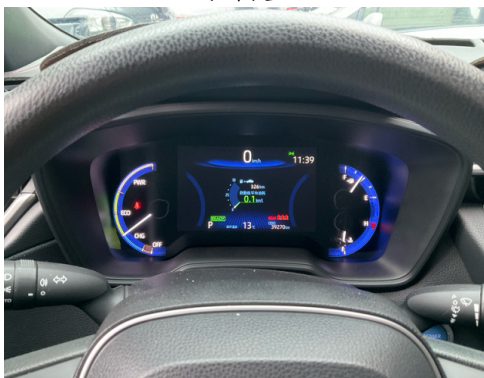
| 現況實車里程 Mileage<br>(僅揭露，不具保證效力) | 39,270 |

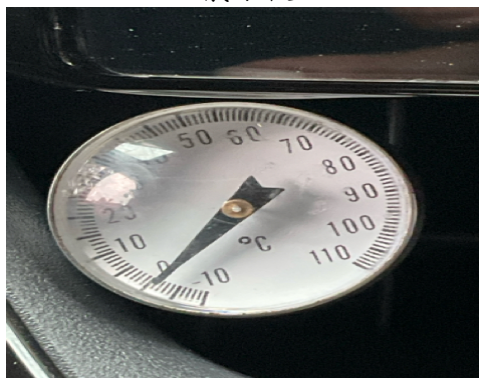
空調溫度

| 5. 前空調風速開關各段風速 | 正常 | 6. 前空調冷氣作動中央出風口溫度 | -1°C |
