認證編號 CPF04315253090

## 車輛資料 Vehicle Information

## 車輛認證總結報告 Vehicle Inspection Findings

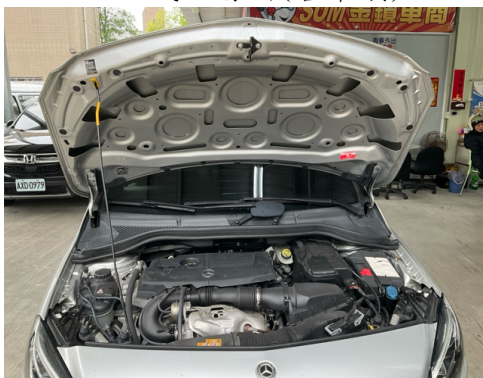
引擎室

本車引擎號碼無異常。

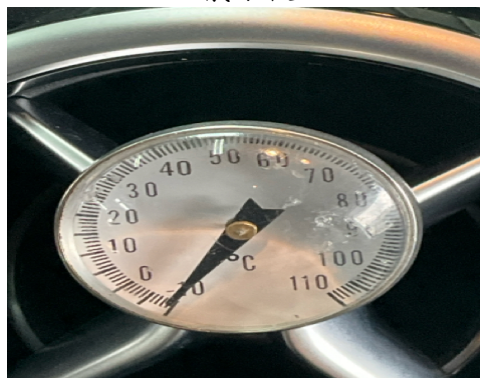
空調溫度

| 5. 前空調風速開關各段風速 | 正常 | 6. 前空調冷氣作動中央出風口溫度 | -10°C |
