認證編號 CPF04315253093

## 車輛資料 Vehicle Information

## 車輛認證總結報告 Vehicle Inspection Findings

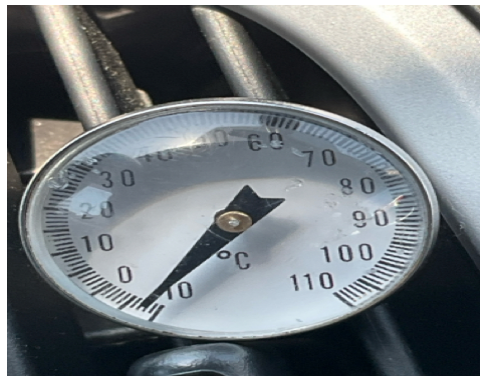
空調溫度

| 5. 前空調風速開關各段風速 | 正常 | 6. 前空調冷氣作動中央出風口溫度 | -8°C |
