# YES 車輛認證書

認證編號 CPF04315253096

| 車型 Model | SUPER SENTRA |

## 車輛認證總結報告 Vehicle Inspection Findings

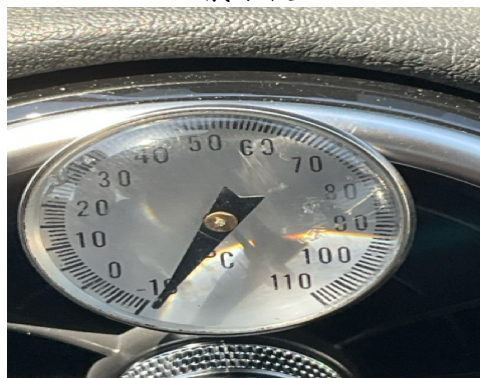
空調溫度

| 5. 前空調風速開關各段風速 | 正常 | 6. 前空調冷氣作動中央出風口溫度 | -10°C |
