# YES 車輛認證書

認證編號 CPF04315253129

| 廠牌 Make | NISSAN |
| 車型 Model | LIVINA |

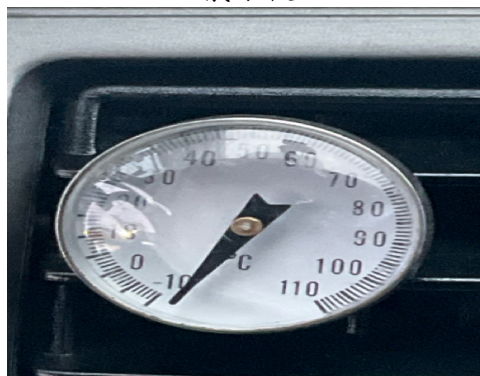
空調溫度

| 5. 前空調風速開關各段風速 | 正常 | 6. 前空調冷氣作動中央出風口溫度 | -10°C |
