# YES 車輛認證書

認證編號 CPF04315253143

| 廠牌 Make | NISSAN |
| 車型 Model | JUKE |

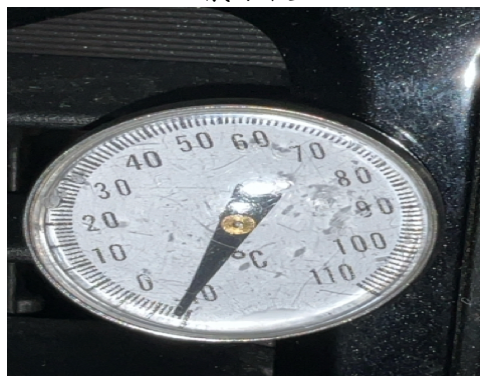
空調溫度

| 5. 前空調風速開關各段風速 | 正常 | 6. 前空調冷氣作動中央出風口溫度 | -9°C |
