認證編號 CPF04315254006

## 車輛資料 Vehicle Information

## 車輛認證總結報告 Vehicle Inspection Findings

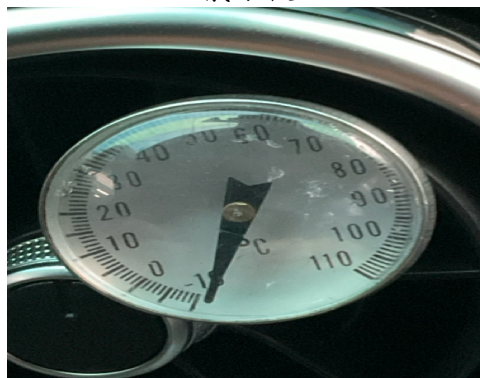
空調溫度

| 5. 前空調風速開關各段風速 | 正常 | 6. 前空調冷氣作動中央出風口溫度 | -10°C |
