認證編號 CPF04315254009

## 車輛資料 Vehicle Information

## 車輛認證總結報告 Vehicle Inspection Findings

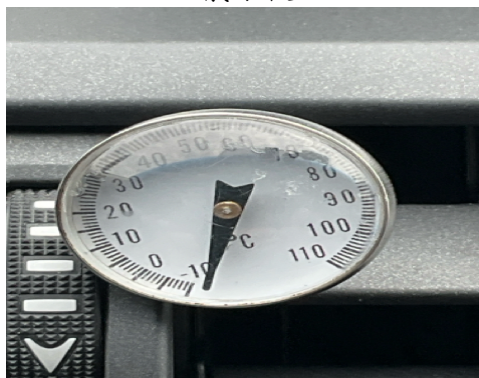
空調溫度

| 5. 前空調風速開關各段風速 | 正常 | 6. 前空調冷氣作動中央出風口溫度 | -10°C |
