認證編號 CPF04315254012

## 車輛資料 Vehicle Information

## 車輛認證總結報告 Vehicle Inspection Findings

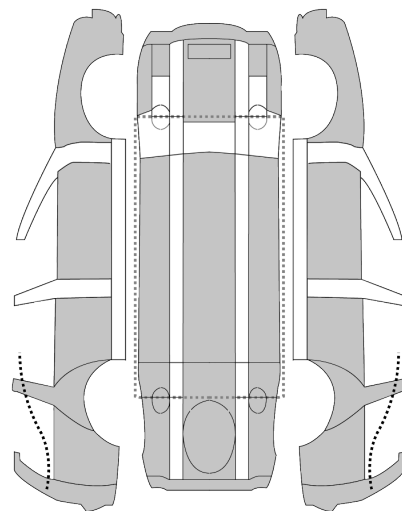
車骨結構圖

本車體骨架結構無修復跡象。

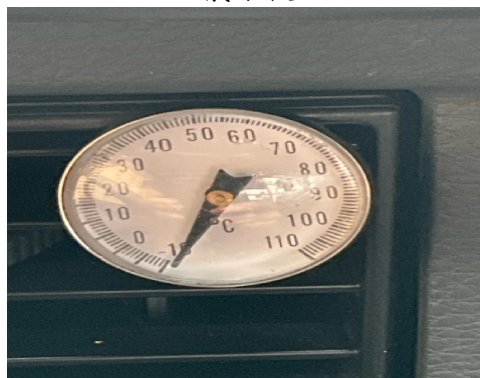
空調溫度

| 5. 前空調風速開關各段風速 | 正常 | 6. 前空調冷氣作動中央出風口溫度 | -10°C |
