認證編號 CPF04315254037

## 車輛資料 Vehicle Information

## 車輛認證總結報告 Vehicle Inspection Findings

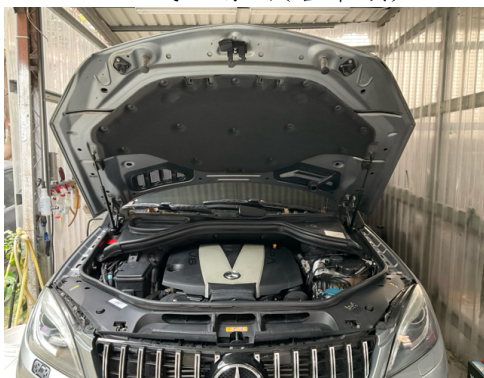
引擎室

| 5. 外觀有無漏油/水跡象 | 異常 | 6. 運轉時有無抖動或異常聲響 | 正常 |

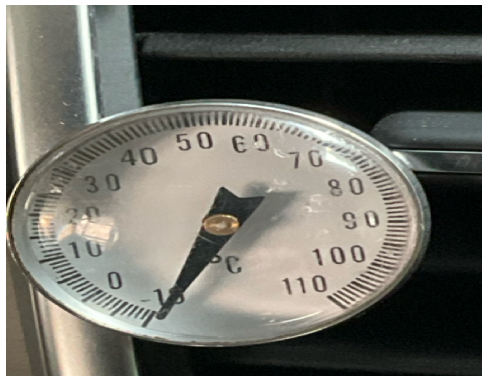
空調溫度

| 5. 前空調風速開關各段風速 | 正常 | 6. 前空調冷氣作動中央出風口溫度 | -10°C |
