## 車輛認證總結報告 Vehicle Inspection Findings

認證編號 CPF04315254039

| 廠牌 Make | TOYOTA |
| 車型 Model | PRIUS |

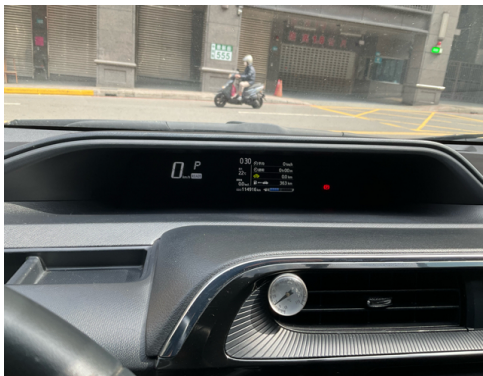
| 現況實車里程 Mileage<br>(僅揭露，不具保證效力) | 114,916 |

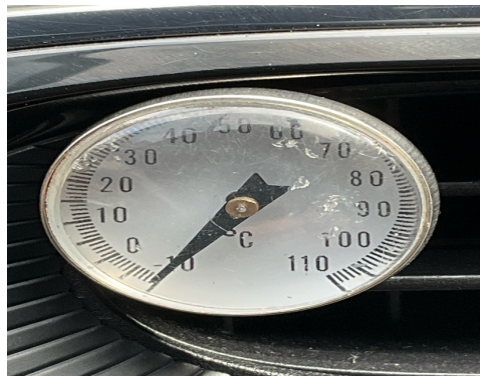
空調溫度

| 5. 前空調風速開關各段風速 | 正常 | 6. 前空調冷氣作動中央出風口溫度 | -10°C |
