認證編號 CPF04315254055

## 車輛資料 Vehicle Information

## 車輛認證總結報告 Vehicle Inspection Findings

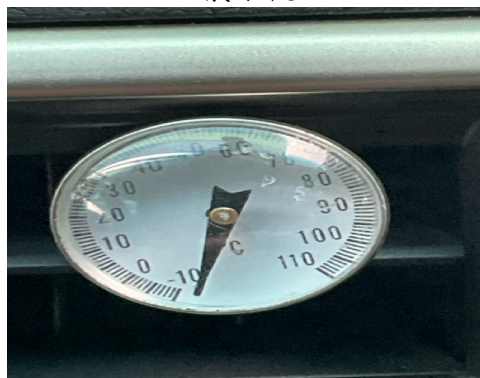
空調溫度

| 5. 前空調風速開關各段風速 | 正常 | 6. 前空調冷氣作動中央出風口溫度 | -10°C |
