認證編號 CPF04315255007

## 車輛資料 Vehicle Information

## 車輛認證總結報告 Vehicle Inspection Findings

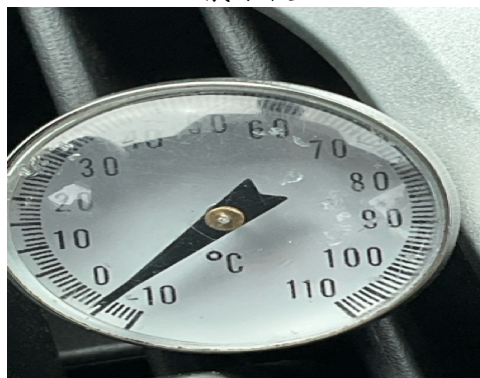
空調溫度

| 5. 前空調風速開關各段風速 | 正常 | 6. 前空調冷氣作動中央出風口溫度 | -5°C |
