認證編號 CPF04315255014

## 車輛資料 Vehicle Information

## 車輛認證總結報告 Vehicle Inspection Findings

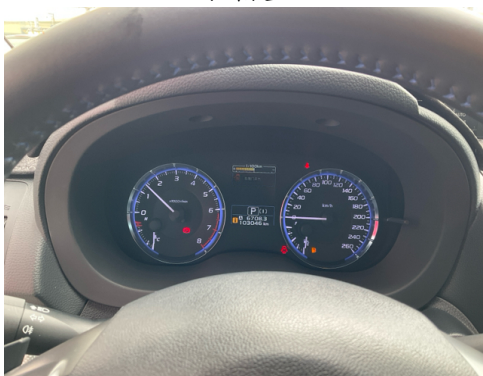
| 現況實車里程 Mileage<br>(僅揭露，不具保證效力) | 103,046 |

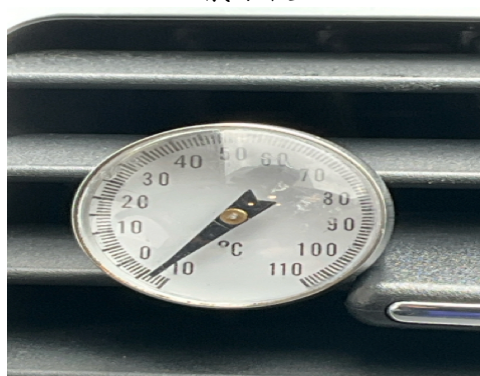
空調溫度

| 5. 前空調風速開關各段風速 | 正常 | 6. 前空調冷氣作動中央出風口溫度 | -7°C |
