認證編號 CPF04315255017

## 車輛資料 Vehicle Information

| 廠牌 Make | FORD |
| 車型 Model | FIESTA |

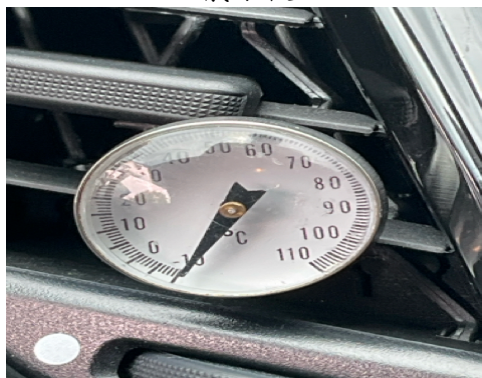
空調溫度

| 5. 前空調風速開關各段風速 | 正常 | 6. 前空調冷氣作動中央出風口溫度 | -10°C |
