認證編號 CPF04315255049

## 車輛資料 Vehicle Information

## 車輛認證總結報告 Vehicle Inspection Findings

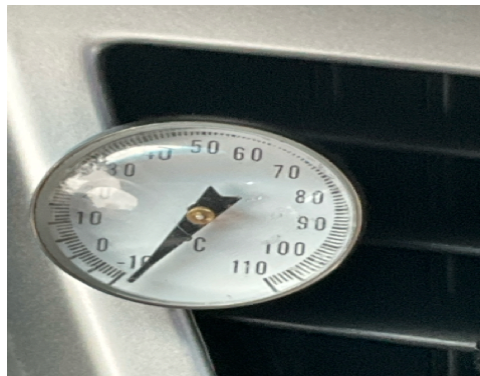
空調溫度

| 5. 前空調風速開關各段風速 | 正常 | 6. 前空調冷氣作動中央出風口溫度 | -10°C |
