認證編號 CPF04315255091

## 車輛資料 Vehicle Information

## 車輛認證總結報告 Vehicle Inspection Findings

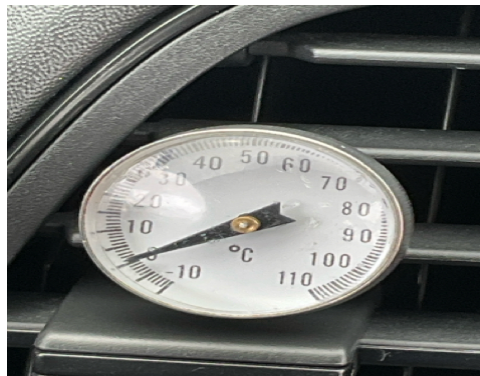
空調溫度

| 5. 前空調風速開關各段風速 | 正常 | 6. 前空調冷氣作動中央出風口溫度 | 1°C |
