認證編號 CPF04315255115

## 車輛資料 Vehicle Information

| 廠牌 Make | MITSUBISHI |

## 車輛認證總結報告 Vehicle Inspection Findings

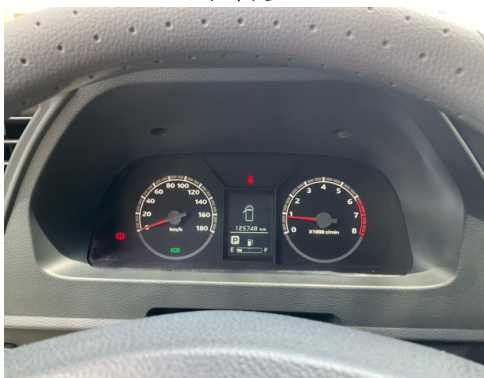
| 現況實車里程 Mileage<br>(僅揭露，不具保證效力) | 125,748 |

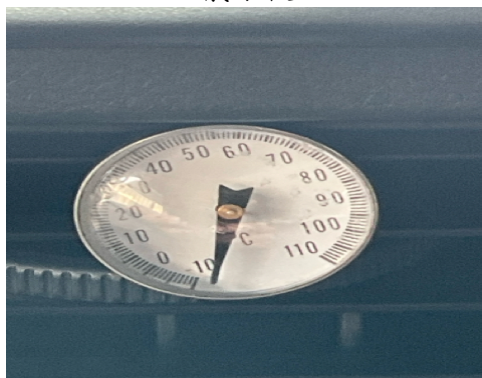
空調溫度

| 1. 檢查室外氣溫 | 35°C | 2. 後空調冷氣作動中央出風口溫度 | -10°C |
| 5. 前空調風速開關各段風速 | 正常 | 6. 前空調冷氣作動中央出風口溫度 | -10°C |
