# YES 車輛認證書

認證編號 CPF04315256007

| 廠牌 Make | LEXUS |
| 車型 Model | UX |

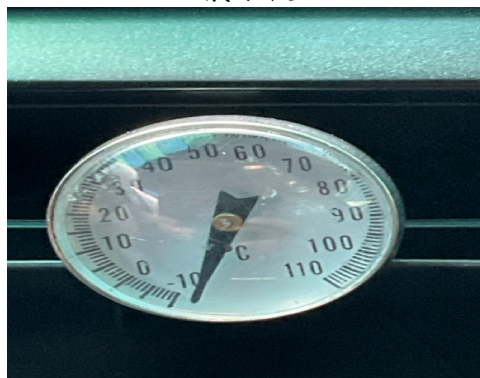
空調溫度

| 5. 前空調風速開關各段風速 | 正常 | 6. 前空調冷氣作動中央出風口溫度 | -10°C |
