認證編號 CPF04315256012

## 車輛資料 Vehicle Information

## 車輛認證總結報告 Vehicle Inspection Findings

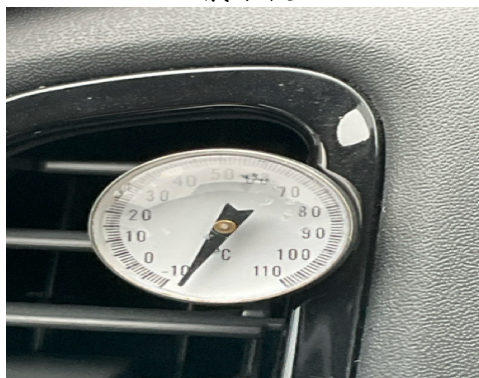
空調溫度

| 5. 前空調風速開關各段風速 | 正常 | 6. 前空調冷氣作動中央出風口溫度 | -10°C |
