認證編號 CPF04315256013

## 車輛資料 Vehicle Information

## 車輛認證總結報告 Vehicle Inspection Findings

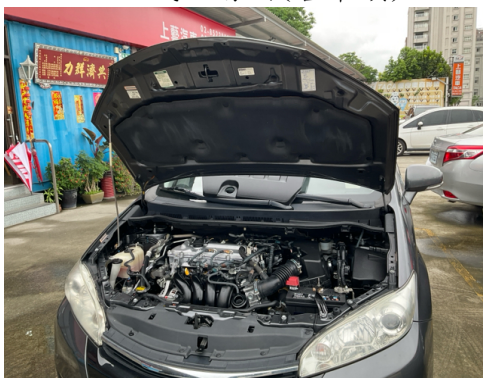
引擎室

本車引擎號碼無異常。

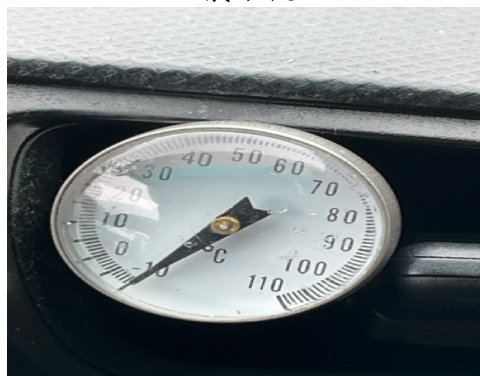
空調溫度

| 5. 前空調風速開關各段風速 | 正常 | 6. 前空調冷氣作動中央出風口溫度 | -10°C |
