認證編號 CPF04315256041

## 車輛資料 Vehicle Information

## 車輛認證總結報告 Vehicle Inspection Findings

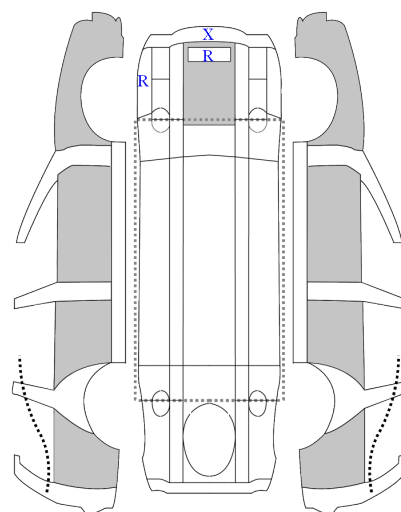
車骨結構圖

本車體骨架結構無修復跡象。

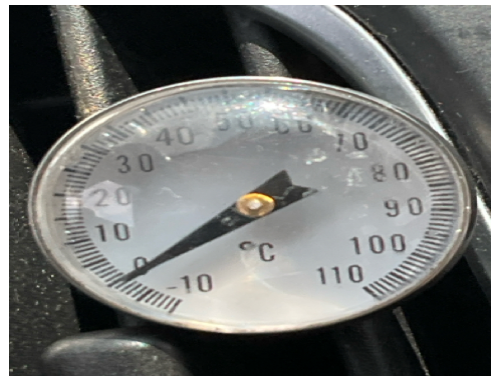
空調溫度

| 5. 前空調風速開關各段風速 | 正常 | 6. 前空調冷氣作動中央出風口溫度 | 0°C |
