# YES 車輛認證書

認證編號 CPF04315256042

| 廠牌 Make | HYUNDAI |
| 車型 Model | VENUE |

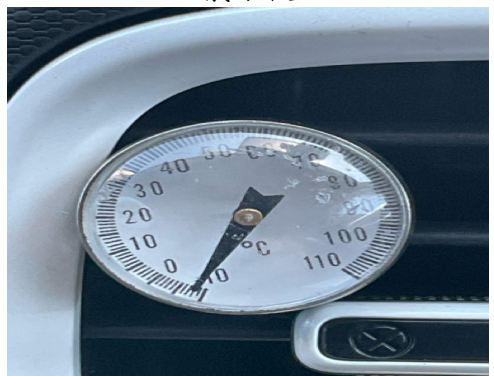
空調溫度

| 5. 前空調風速開關各段風速 | 正常 | 6. 前空調冷氣作動中央出風口溫度 | -8°C |
