認證編號 CPF04315256048

## 車輛資料 Vehicle Information

## 車輛認證總結報告 Vehicle Inspection Findings

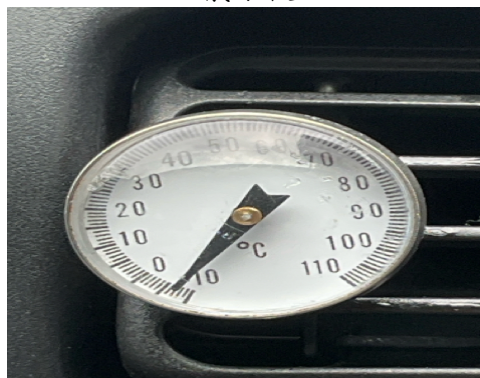
空調溫度

| 5. 前空調風速開關各段風速 | 正常 | 6. 前空調冷氣作動中央出風口溫度 | -7°C |
