認證編號 CPF04315256055

## 車輛資料 Vehicle Information

## 車輛認證總結報告 Vehicle Inspection Findings

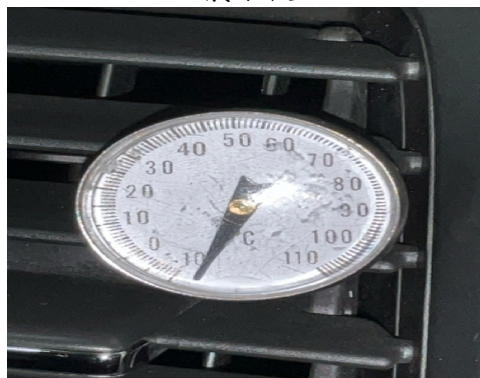
空調溫度

| 5. 前空調風速開關各段風速 | 正常 | 6. 前空調冷氣作動中央出風口溫度 | -10°C |
