# YES 車輛認證書

認證編號 CPF04315256058

| 廠牌 Make | NISSAN |
| 車型 Model | TIIDA |

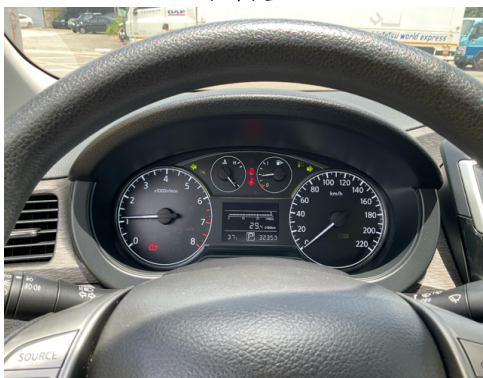
| 現況實車里程 Mileage<br>(僅揭露，不具保證效力) | 32,353 |

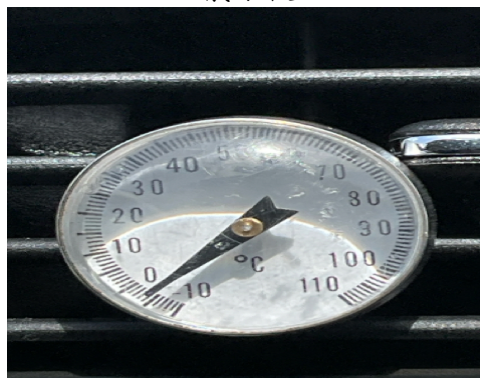
空調溫度

| 5. 前空調風速開關各段風速 | 正常 | 6. 前空調冷氣作動中央出風口溫度 | -3°C |
