認證編號 CPF04315256070

## 車輛資料 Vehicle Information

## 車輛認證總結報告 Vehicle Inspection Findings

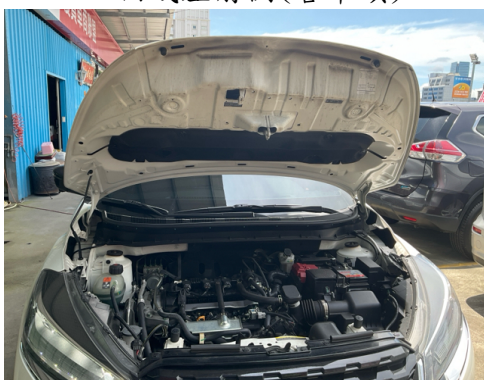
引擎室

本車引擎號碼無異常。

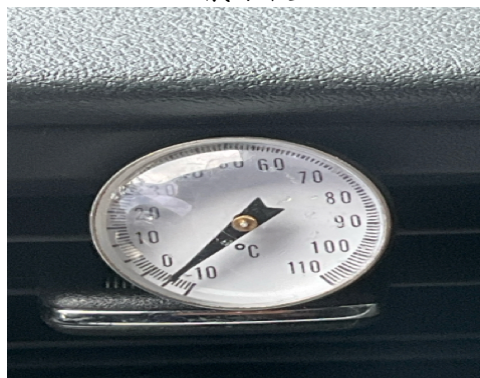
空調溫度

| 5. 前空調風速開關各段風速 | 正常 | 6. 前空調冷氣作動中央出風口溫度 | -5°C |
