認證編號 CPF04315256080

## 車輛資料 Vehicle Information

## 車輛認證總結報告 Vehicle Inspection Findings

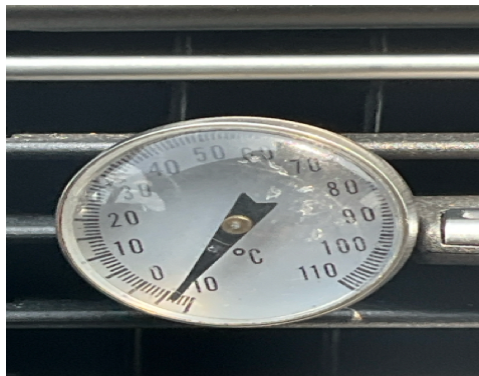
空調溫度

| 5. 前空調風速開關各段風速 | 正常 | 6. 前空調冷氣作動中央出風口溫度 | -7°C |
