認證編號 CPF04315256089

## 車輛資料 Vehicle Information

| 車型 Model | ODYSSEY |

## 車輛認證總結報告 Vehicle Inspection Findings

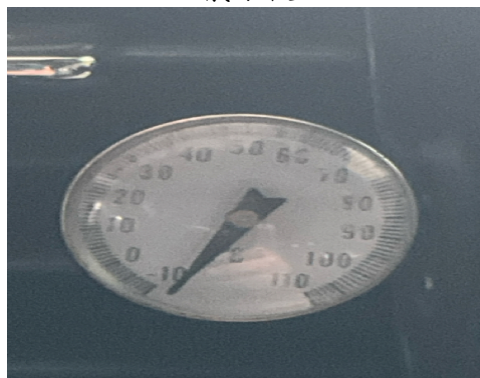
空調溫度

| 5. 前空調風速開關各段風速 | 正常 | 6. 前空調冷氣作動中央出風口溫度 | -10°C |
