認證編號 CPF04315256100

## 車輛資料 Vehicle Information

## 車輛認證總結報告 Vehicle Inspection Findings

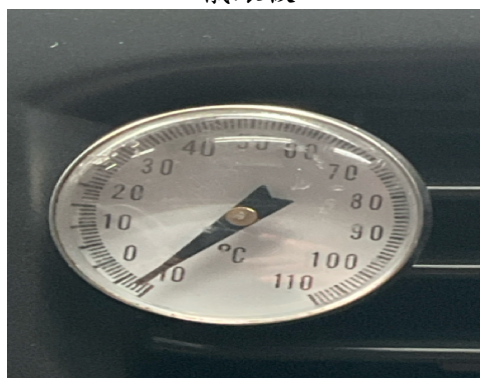
空調溫度

| 5. 前空調風速開關各段風速 | 正常 | 6. 前空調冷氣作動中央出風口溫度 | -8°C |
