認證編號 CPF04315256103

## 車輛資料 Vehicle Information

## 車輛認證總結報告 Vehicle Inspection Findings

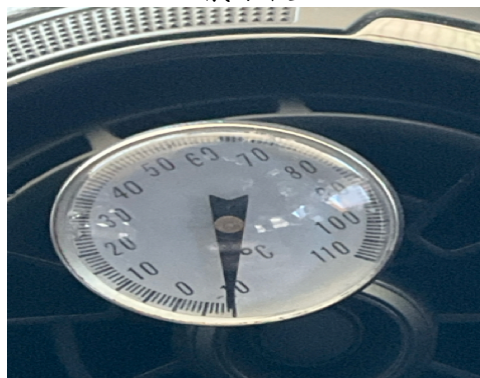
空調溫度

| 5. 前空調風速開關各段風速 | 正常 | 6. 前空調冷氣作動中央出風口溫度 | -10°C |
