# YES 車輛認證書

認證編號 CPF04315257008

| 車型 Model | KICKS |

## 車輛認證總結報告 Vehicle Inspection Findings

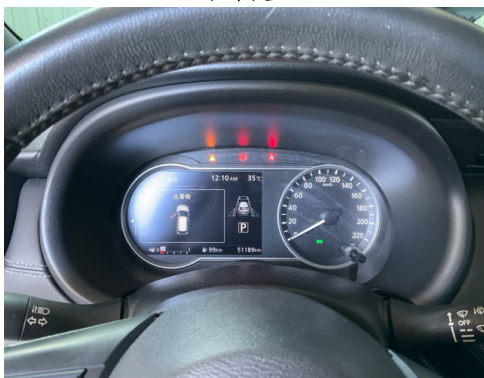
| 現況實車里程 Mileage<br>(僅揭露，不具保證效力) | 51,189 |

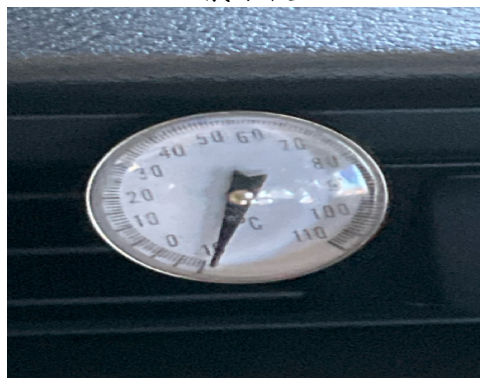
空調溫度

| 5. 前空調風速開關各段風速 | 正常 | 6. 前空調冷氣作動中央出風口溫度 | -10°C |
