# YES 車輛認證書

認證編號 CPF04315257014

| 廠牌 Make | FORD |
| 車型 Model | KUGA |

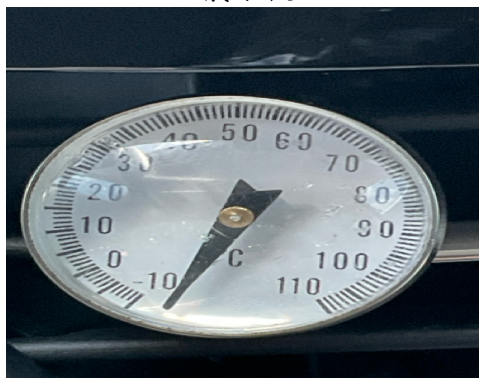
空調溫度

| 5. 前空調風速開關各段風速 | 正常 | 6. 前空調冷氣作動中央出風口溫度 | -10°C |
