認證編號 CPF04315257036

## 車輛資料 Vehicle Information

## 車輛認證總結報告 Vehicle Inspection Findings

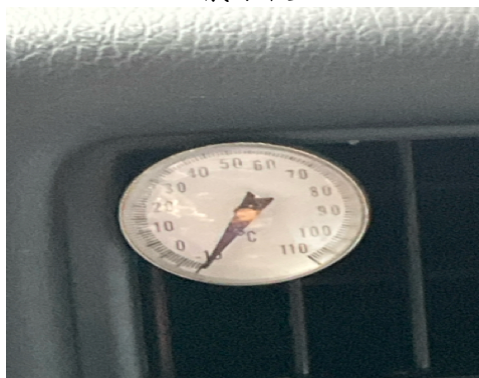
空調溫度

| 5. 前空調風速開關各段風速 | 正常 | 6. 前空調冷氣作動中央出風口溫度 | -10°C |
