# YES 車輛認證書

認證編號 CPF04315257039

| 車型 Model | TOURAN |

## 車輛認證總結報告 Vehicle Inspection Findings

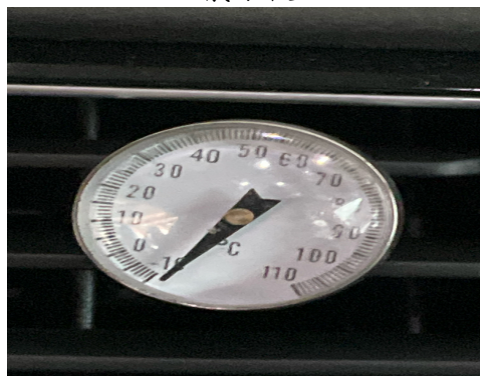
空調溫度

| 5. 前空調風速開關各段風速 | 正常 | 6. 前空調冷氣作動中央出風口溫度 | -10°C |
