認證編號 CPF04315257049

## 車輛資料 Vehicle Information

## 車輛認證總結報告 Vehicle Inspection Findings

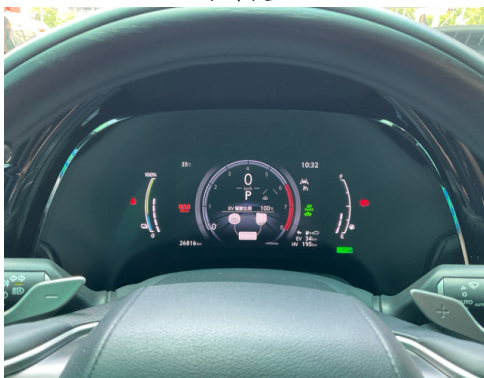
| 現況實車里程 Mileage<br>(僅揭露，不具保證效力) | 26,816 |

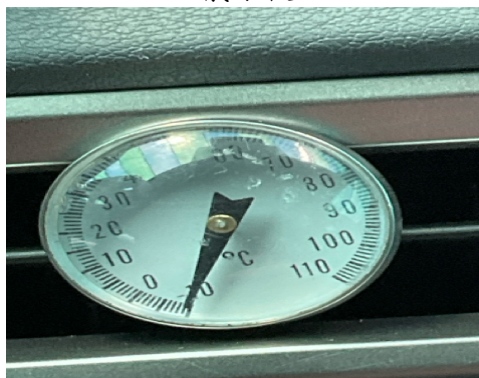
空調溫度

| 5. 前空調風速開關各段風速 | 正常 | 6. 前空調冷氣作動中央出風口溫度 | -10°C |
